# Repair Report - FV

PUMP Info基本资料							
SAP NO. 工单		TYPE 型式	SV300B	C/N产品号	960702v3005t	S/N序号	0125
Oil 油品	L130	Accessories 附件		Gas 气体		In Warranty Period 在保修期内	No
Repair reason 维修原因	保养					CCM NO 客诉号码	
Extraordinary phenomenon (see attached 1) 异常现象(附件1)	见附件1.						
Finding phenomenon (see attached 2) 发现现象(附件2)	1. 进气口有杂质。 2. 泵油变色。 3. 电机异响。

Attached 1 附件一.

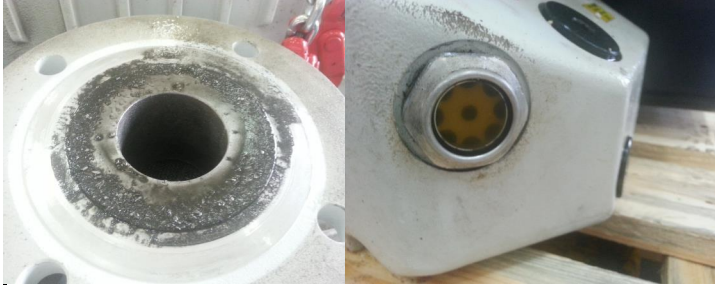
### I. Extraordinary phenomenon 异常现象:

杂质进入泵内

1. 拆解清洗零件。
2. 参考标准维修。

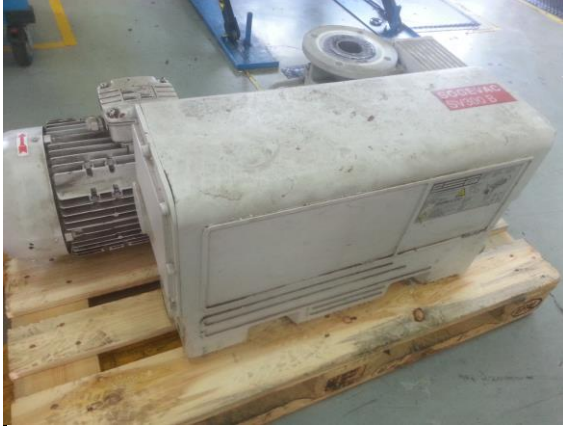
收到外观

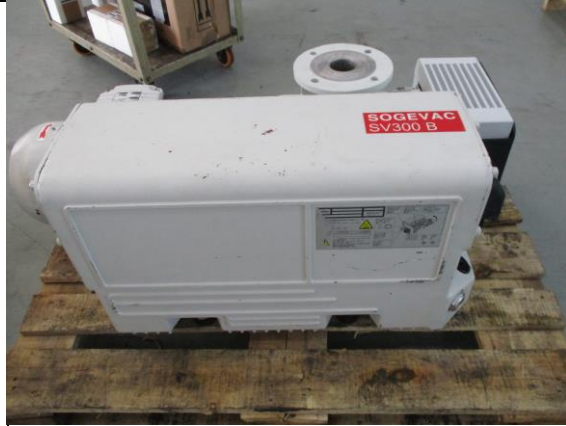
完成外观

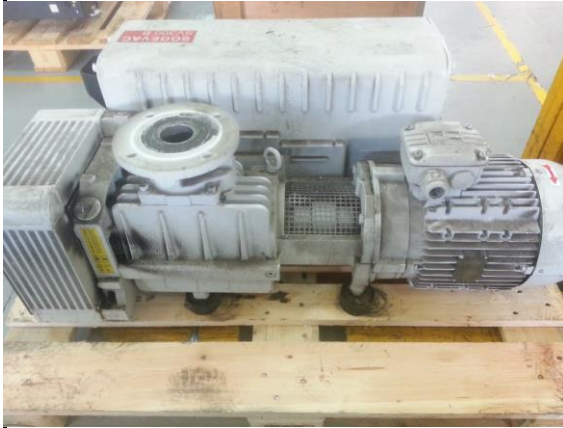
收到外观

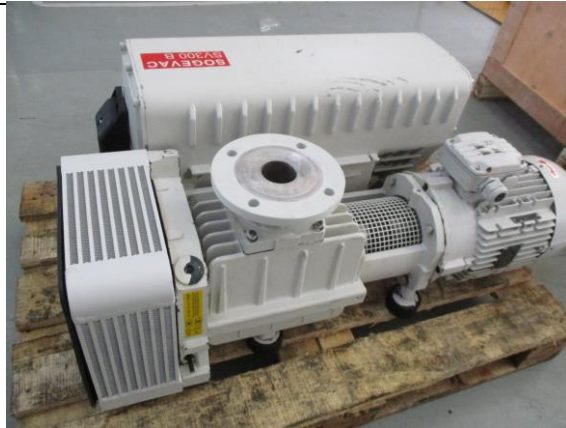
完成外观

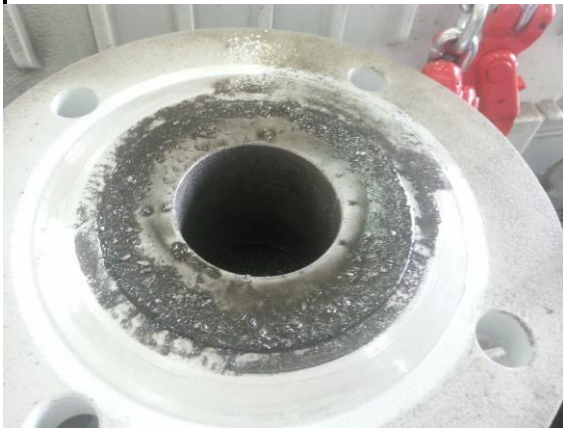
进气口杂质

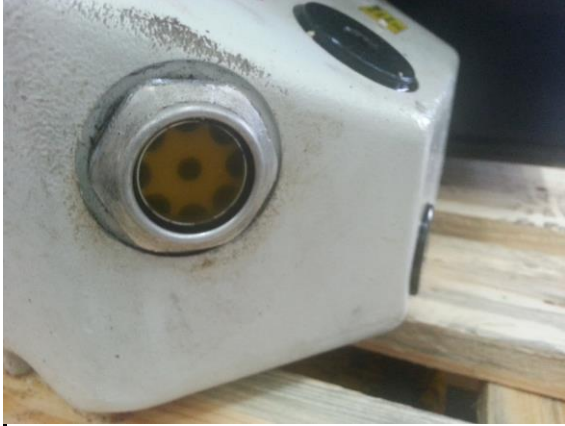
泵油浑浊

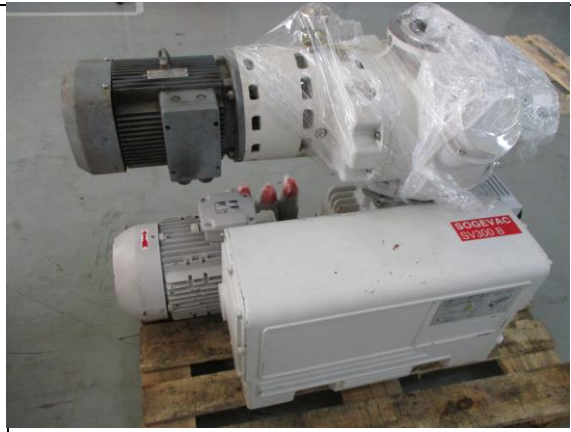
整体外观
